**MEMORIAL DESCRITIVO**

ADEQUAÇÃO DA ETE SIMAE – ÁREA DE LAZER – CAPINZAL SC

- OBRA: Projeto de recuperação da cobertura de uma Estação de Tratamento de Esgoto
- LOCAL: Ernesto Hachmann, s/n (Área de Lazer Dr. Arnaldo Favorito), Centro, Capinzal – SC, CEP: 89665-000.
- PROPRIETÁRIO: Sistema Intermunicipal de Água e Esgoto
- ÁREA DA EDIFICAÇÃO: 110,09 m²
- RESPONSABILIDADE TÉCNICA:
  1. Projeto Arquitetônico: Filipe Bazo - CREA-SC 133260-9
  2. Memorial Descritivo: Filipe Bazo - CREA-SC 133260-9
  3. Planilha Orçamentária: Filipe Bazo - CREA-SC 133260-9

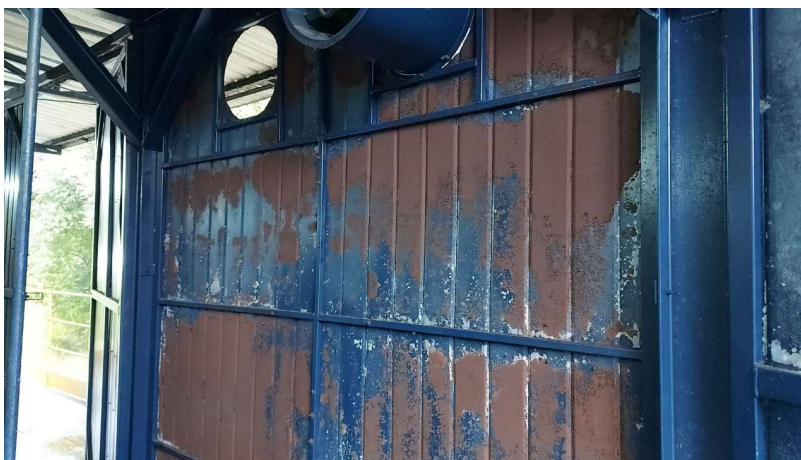
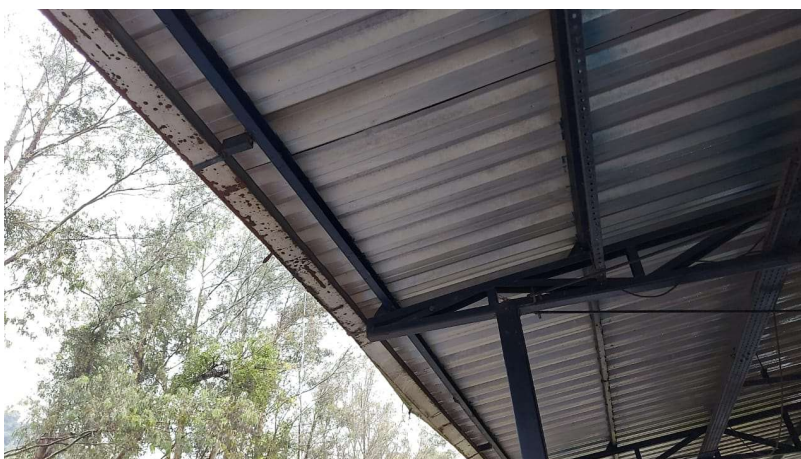
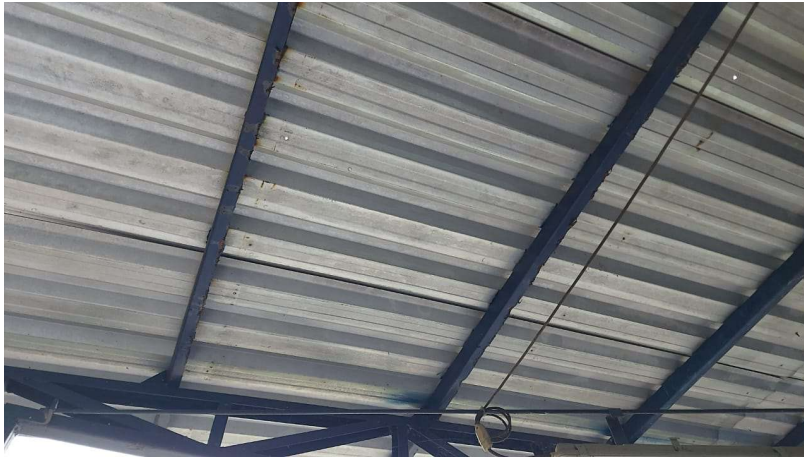
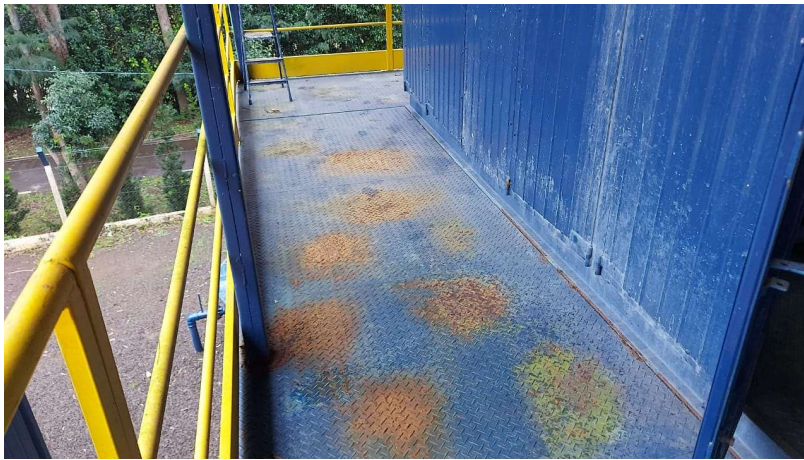
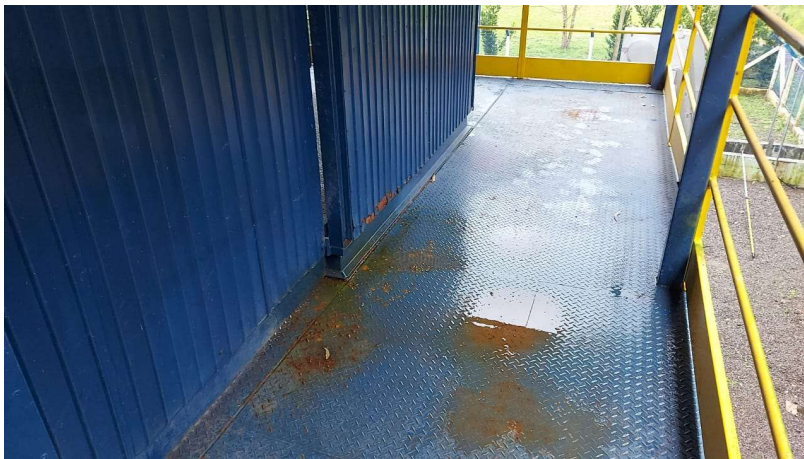
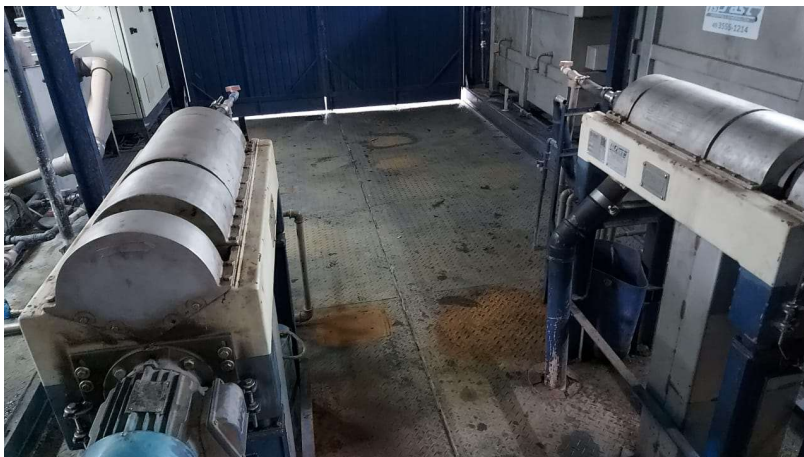
A estação de tratamento foi instalada à aproximadamente 10 anos e no decorrer deste tempo, os gases gerados a partir do tratamento do esgoto sanitário do município, em contato com a estrutura metálica do local (cobertura, piso e fechamentos), acabaram por danificar o material, criando pontos de oxidação e desgaste.

Desta forma, atualmente, a instalação sofre com problemas de infiltração de água em sua cobertura, podendo danificar os equipamentos lá instalados, dificulta o trabalho dos colaboradores em dias chuvosos e até mesmo oferece risco aos mesmos em alguns pontos, onde a oxidação provocou a perda de seção das chapas do piso, apresentando baixa resistência e aberturas. As calhas da edificação estão oxidadas e sem fixação adequada e também precisam ser substituídas.

As imagens 2 a 7 abaixo demonstram a situação da estrutura atual e suas patologias.

Para o início dos serviços serão removidas as calhas metálicas dos dois lados do telhado e seus respectivos fixadores.

Feito isso, será necessária a movimentação das telhas de aluzinco existentes. Os parafusos telheiros e as telhas serão removidos com cuidado e transportadas até o solo, manualmente, com auxílio de cordas e ganchos.

Sem a cobertura, iniciará a remoção das terças metálicas existentes.

Serão instaladas novas terças metálicas, em aço galvanizado e pintura de proteção, na cor azul (mesma cor da estrutura já instalada). As terças serão executadas com perfil "U" 75 mm x 40 mm e espessura de 2,65 mm.

Para esta adequação, previu-se a remoção e substituição de placas de aço “xadrez” do piso existente. Deverá ser avaliado “in loco” pela empresa, juntamente com o responsável do SIMAE, os pontos de maior deterioração das placas existentes e que necessitam ser substituídos. A remoção e a instalação das novas placas deverão ser realizadas no mesmo período para manter o pleno funcionamento dos trabalhos do SIMAE.

Pintura “in loco”: Nesta etapa está inclusa a pintura da estrutura danificada como pisos, chapas de fechamento, pilares e tesouras existentes, feito no local com pincel e rolo.

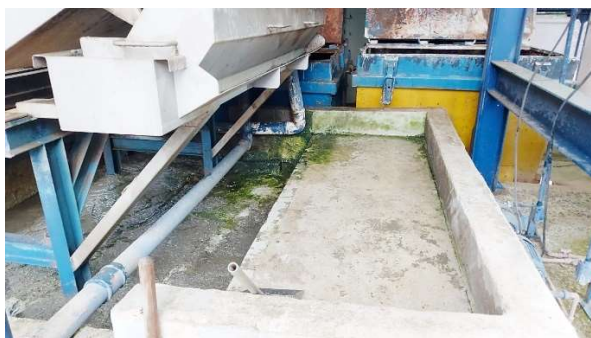
Imagem 10 – Local de instalação do gradil metálico

Deverá ser instalado gradil metálico, em cantoneiras 25x25 mm, fixadas com parafusos em 3 lados de apoio em estrutura existente, para facilitar a manutenção e utilização dos equipamentos, conforme imagem abaixo. O Fechamento do gradil será executado em chapa expandida galvanizada ¼. A estrutura deverá ser executada de forma a suportar o peso de pelo menos 150kg/ m², com reforços centrais e a chapa soldada sobre a estrutura. Toda a estrutura deverá ser pintada em azul (Padrão SIMAE)
